# Gevelrenovatie

*bij een vooroorlogs complex in Rotterdam*

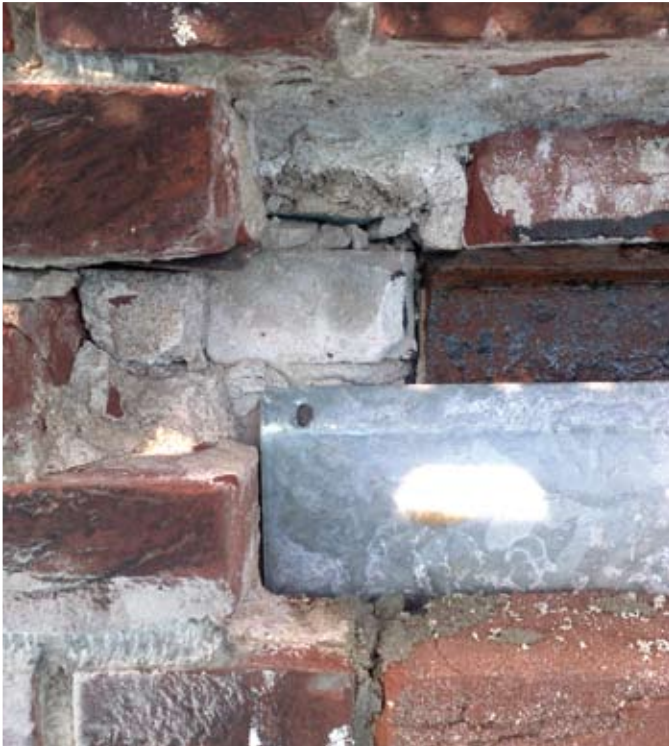
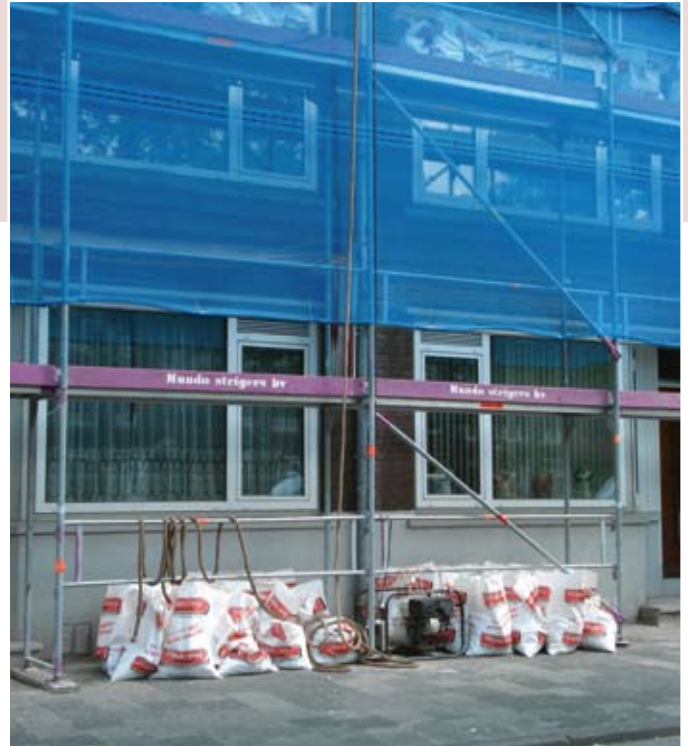
PIT Beheer werd hierbij ingeschakeld als technisch adviseur en als begeleider voor de uit te voeren herstelwerkzaamheden. De geprefabriceerde betonnen lateien vertoonden scheuren in de lengterichting en soms waren er stukken afgebrokkeld, een overduidelijk geval van betonrot (ofwel staalcorrosie). Naast scheuren in de hoeken van ramen en deuren, bleek ook dat het metselwerk

boven de openingen naar buiten gedrukt was. Op aangewezen plaatsen zijn toen bakstenen verwijderd om de achterliggende constructie bloot te leggen. Tegen het metselwerk was een stalen U-profiel gemonteerd dat ernstig roestvorming vertoonde, de aanwezige bladderroest was zo dik opgezwollen dat het metselwerk naar buiten gedrukt werd.

Deze verschijnselen komen regelmatig voor in vooroorlogse woningen. De ingemetselde stalen profielen waren in de meeste gevallen alleen bij de opleggingen met loodmenie of met koolteer behandeld. Een laag specie en het voorliggende metselwerk moesten voor de verdere bescherming zorgen. Zeventig jaar (zure regen en CO<sub>2</sub>, soms in aanwezigheid van chloriden, hebben de beschermende alkalische omgeving teniet gedaan, het staal van de betonwapening en van de profielen is gaan roesten. De tijd deed de rest van het sloopwerk.

Na het verwijderen van de gemetselde rollagen werden de profielen aan de voorzijde en zijkanten, de aangetaste delen, ontdaan van roest en voorzien van een beschermende, corrosiewerende afwerking. Op de plaats van de rollagen werden dikwandige, thermisch verzinkte, gevouwen staalprofielen aangebracht. Glaswolstroken zorgden dat contact tussen de oude en nieuwe profielen vermeden werd en dienden tevens om koudebruggen en condensvorming op de stalen latei te voorkomen.

Op de neuzen van de vouwprofielen is nieuw metselwerk aangebracht, beginnend met een nette rollaag, ter vervanging van de oude, vaak beschadigde, bakstenen.

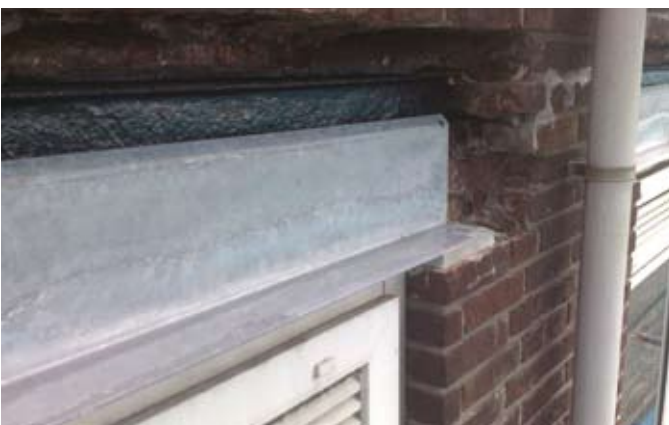
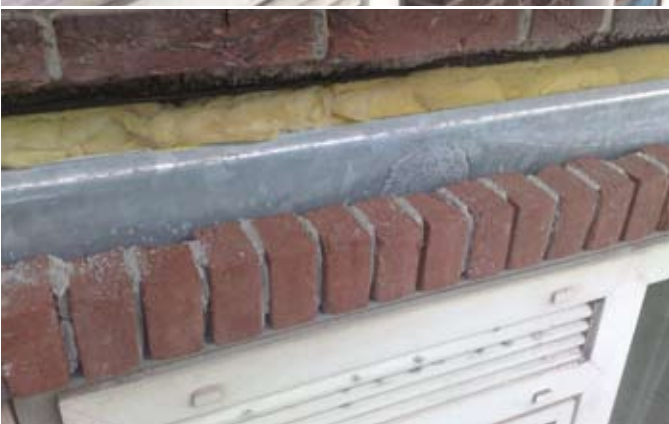
Uit ervaring wist PIT Beheer wat ze te wachten stond. Bij een eerder uitgevoerd project in Rotterdam kwam het bedrijf bij het openhakken van de gevel een stalen latei tegen. Zijn constructieve functie, het dragen van bovenliggend metselwerk, was geheel verdwenen. Diversen stalen lateien zoals deze werden in het project aangetroffen en in dit geval vervangen door prefab betonnen lateien.
