Gevelrenovatie

bij een vooroorlogs complex in Rotterdam

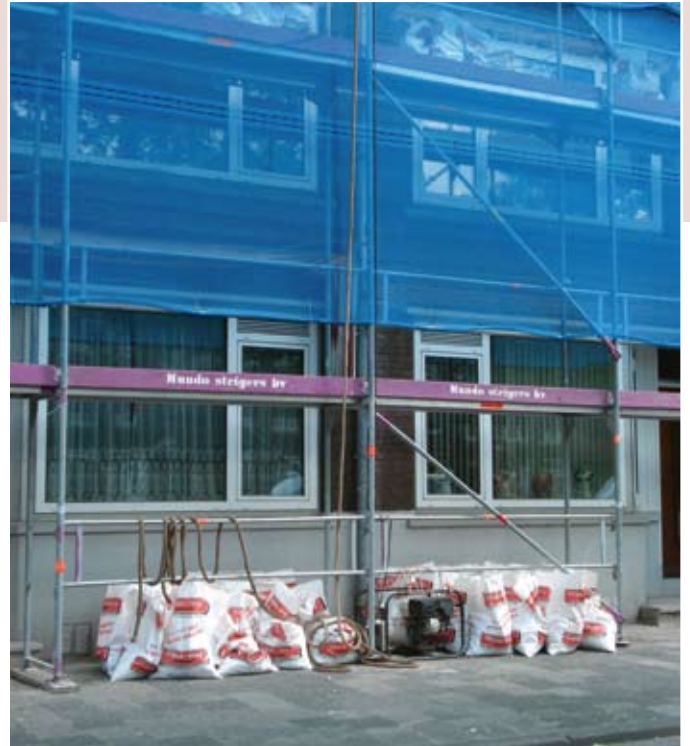
PIT Beheer werd hierbij ingeschakeld als technisch adviseur en als begeleider voor de uit te voeren herstelwerkzaamheden. De geprefabriceerde betonnen lateien vertoonden scheuren in de lengterichting en soms waren er stukken afgebrokkeld, een overduidelijk geval van betonrot (ofwel staalcorrosie). Naast scheuren in de hoeken van ramen en deuren, bleek ook dat het metselwerk

boven de openingen naar buiten gedrukt was. Op aangewezen plaatsen zijn toen bakstenen verwijderd om de achterliggende constructie bloot te leggen. Tegen het metselwerk was een stalen U-profiel gemonteerd dat ernstig roestvorming vertoonde, de aanwezige bladderroest was zo dik opgezwollen dat het metselwerk naar buiten gedrukt werd.

Deze verschijnselen komen regelmatig voor in vooroorlogse woningen. De ingemetselde stalen profielen waren in de meeste gevallen alleen bij de opleggingen met loodmenie of met koolteer behandeld. Een laag specie en het voorliggende metselwerk moesten voor de verdere bescherming zorgen. Zeventig jaar (zure regen en CO₂, soms in aanwezigheid van chloriden, hebben de beschermende alkalische omgeving teniet gedaan, het staal van de betonwapening en van de profielen is gaan roesten. De tijd deed de rest van het sloopwerk.

Na het verwijderen van de gemetselde rollagen werden de profielen aan de voorzijde en zijkanten, de aangetaste delen, ontdaan van roest en voorzien van een beschermende, corrosiewerende afwerking. Op de plaats van de rollagen werden dikwandige, thermisch verzinkte, gevouwen staalprofielen aangebracht. Glaswolstroken zorgden dat contact tussen de oude en nieuwe profielen vermeden werd en dienden tevens om koudebruggen en condensvorming op de stalen latei te voorkomen.

Op de neuzen van de vouwprofielen is nieuw metselwerk aangebracht, beginnend met een nette rollaag, ter vervanging van de oude, vaak beschadigde, bakstenen.
