Op advies van PIT Beheer startten begin 2009 bij de VvE H. van Gijnweg te Dordrecht de werkzaamheden voor schilderwerk aan de achtergevels. Na een grondig voorbereidingstraject en nadat een geschikt schilders- en onderhoudsbedrijf was gevonden ging het project van start.

Een project belicht

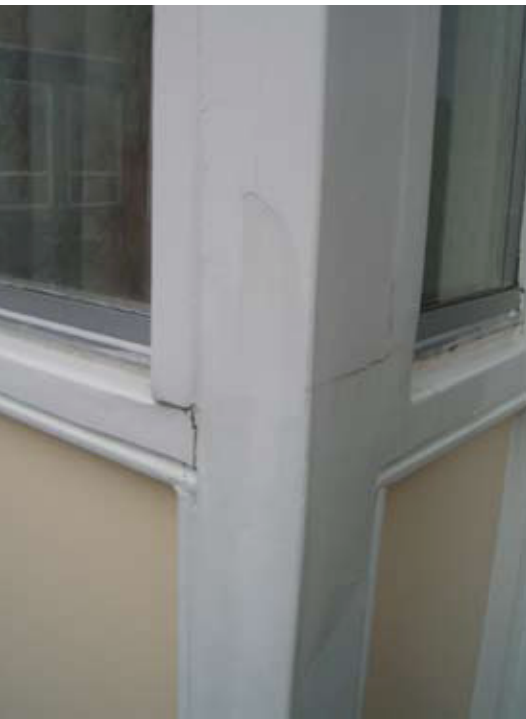
De bestaande situatie.

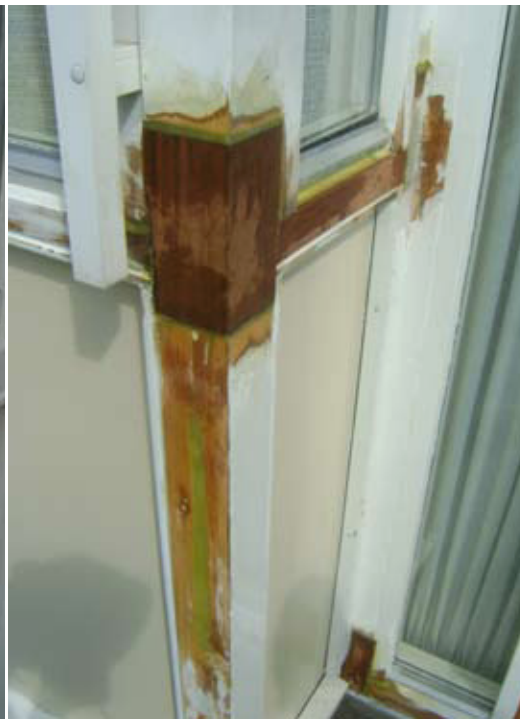
De situatie na uitvoeren reparaties, voordat het geschilderd is.

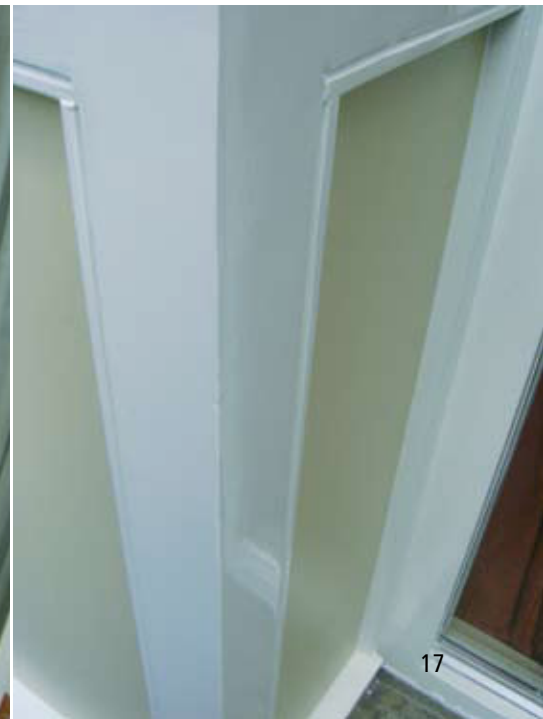
De nieuwe situatie.
