Conditiemeting/bevindingen

90976 • Appartementencomplex

Juliana van Stolberglaan 30-102, Adelheidstraat 122-140
2595 CL Den Haag

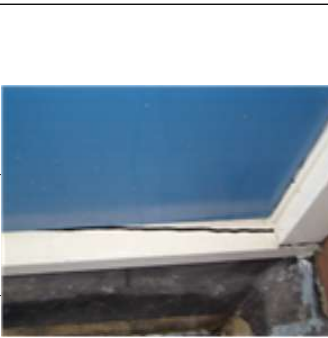
Kozijn buiten zachthout

Scheuren in houten kozijn					
NL/Sfb: 3111					
Ernst	Intensiteit	Omvang	Conditie	Aspect/prioriteit	
Ernstig	3	0	0		
Activiteit: 2012 Hvh Totaal					
Herstellen 0,00 pst €0					
Eén onderdorpel geconstateerd met een scheur.					
Blankglas dubbel					 
Geen gebreken					
NL/Sfb: 3142					
Ernst	Intensiteit	Omvang	Conditie	Aspect/prioriteit	
	0	0	0		
Activiteit: 2012 Hvh Totaal					
Herstellen 0,00 pst €0					
Geen gebreken kunnen constateren.					
Dakpan keramisch

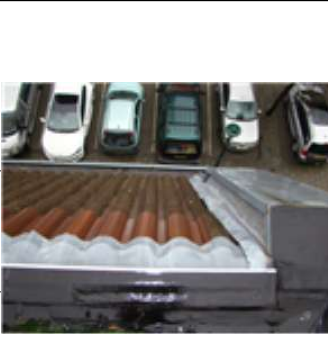
geen gebreken					
NL/Sfb: 4712					
Ernst	Intensiteit	Omvang	Conditie	Aspect/prioriteit	
	0	0	0		
Activiteit: 2012 Hvh Totaal					
Herstellen 0,00 €0					
Geen gebreken geconstateerd.					
Dakbedekking bitumen ballast

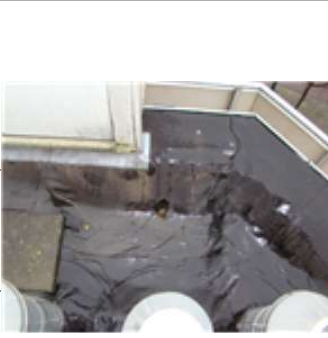
geen gebreken					
NL/Sfb: 4711					
Ernst	Intensiteit	Omvang	Conditie	Aspect/prioriteit	
	0	0	0		
Activiteit: 2012 Hvh Totaal					
Herstellen 0,00 €0					
Geen gebreken kunnen constateren. Dakbedekking is enige jaren geleden vervangen.
