Nieuwe noodtrap

De bestaande betonnen noodtrap bij een VvE in Rotterdam was aan vervanging toe. Vluchten via deze route zou gevaar opleveren daar de trap zeer verouderd was. De VvE wenste een nieuwe vluchtrap conform de veiligheids-/gebruikseisen van het Bouwbesluit. Om dit te realiseren besloten we de complete vluchtrap te verwijderen en een nieuwe te ontwerpen / plaatsen.

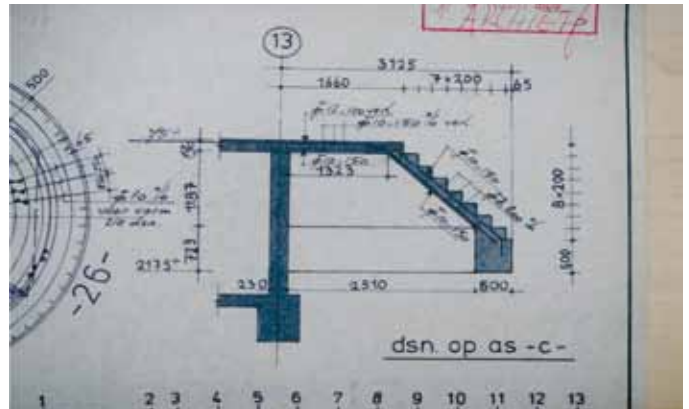
Deze tekening hebben we van het gemeente-archief gehaald waar al deze informatie ingewonnen kan worden.

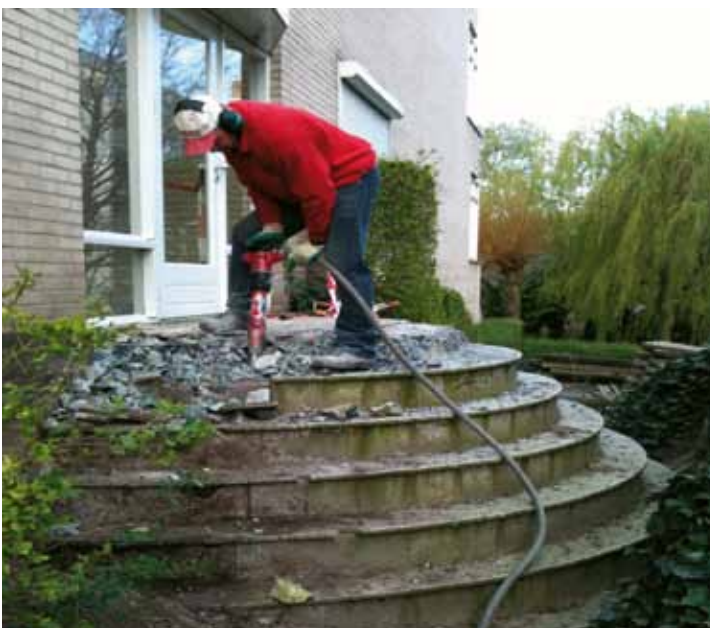
De bestaande vluchttrap is verouderd en wordt gesloopt.

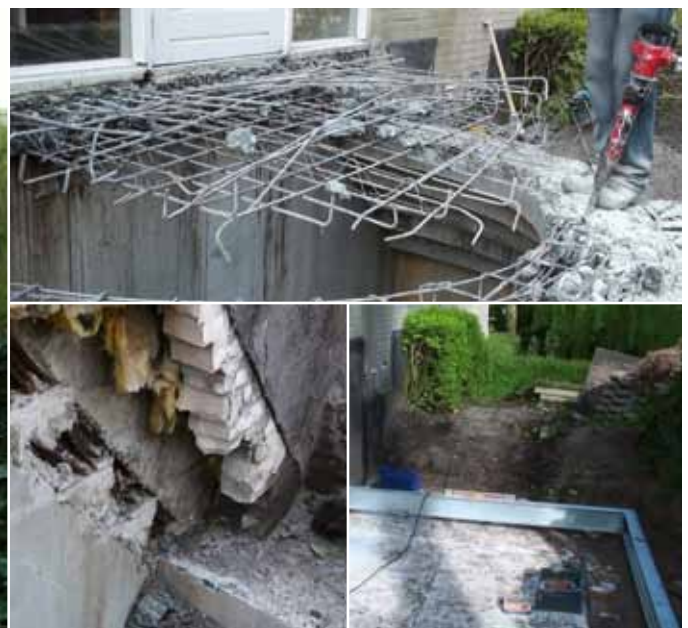
Vanuit de wapeningstekeningen van het gemeente-archief constateerde wij dat de wapening rondom in de betonnen vluchtrap was geplaatst. Helaas was dit in de praktijk deels het geval, want na het slopen van de bovenste vloer en trede bleek de bestaande

onderliggende wapening niet in gebruik en netjes weggebogen in een stekkenbak. Deze wapening had het beton van de kelderwand en het beton van de traprede onderling moeten verbinden.

Het resultaat was dat de trap tot aan de funderingsbalk los van de betonnen kelderwand van het complex is geplaatst. Om deze betonnen kelderwand weer te voorzien van een buiten spouwblad hebben wij een stalen geveldrager t.h.v. de funderingsbalk geplaatst waar vervolgens weer het buitenblad inclusief isolatie opgemetseld werd. Tot slot is een bitumineuze dakbedekking op het buitenblad aangebracht omdat er weer grond terug geplaatst zou worden. De opvulling van het bestaande gat binnen de funderingsbalk zal gebeuren met klein puin, aarde met daartussen worteldoek.

Na het slopen van de bovenste vloer en trede bleek de bestaande onderliggende wapening niet in gebruik en netjes weggebogen in een stekkenbak.
