# Gevelrenovatie

*bij een vooroorlogs complex in Rotterdam*

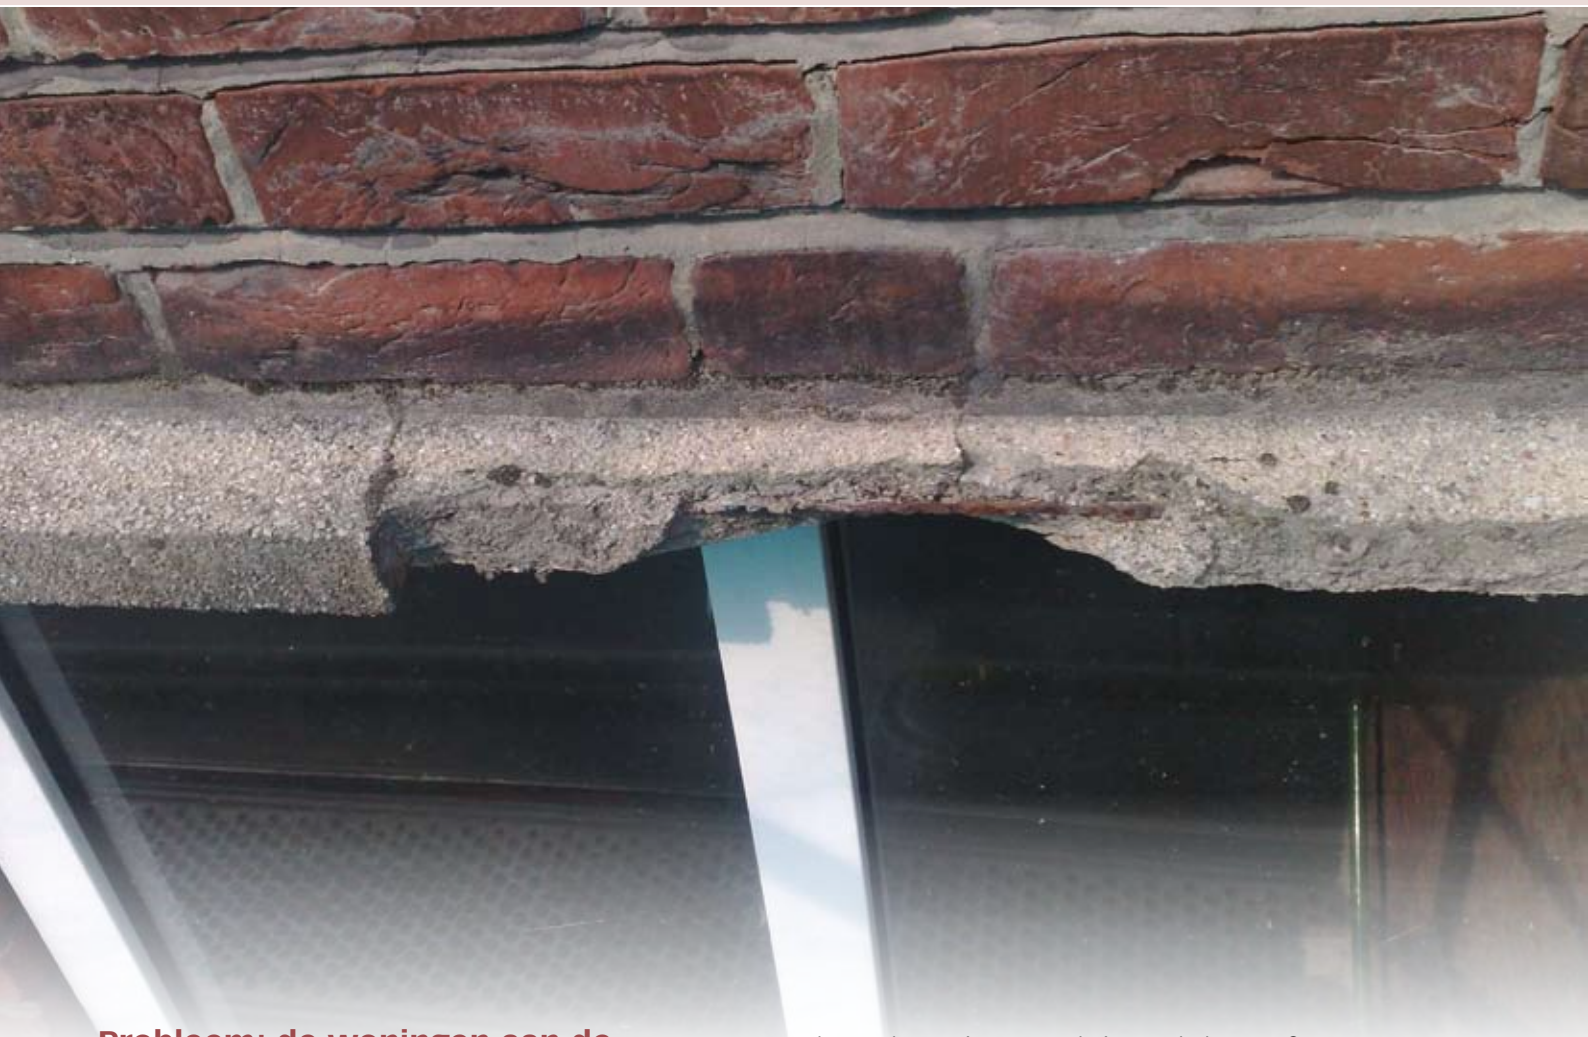
**Probleem: de woningen aan de Pleinweg in Rotterdam, daterend uit 1936, werden al enige jaren in de gaten gehouden omdat scheurvorming geconstateerd was in het metselwerk nabij de gevelopeningen. Omdat de situatie steeds verergerde, werd eind 2006 de hele gevel onderworpen aan een grondig onderzoek.**

PIT Beheer werd hierbij ingeschakeld als technisch adviseur en als begeleider voor de uit te voeren herstelwerkzaamheden. De geprefabriceerde betonnen lateien vertoonden scheuren in de lengterichting en soms waren er stukken afgebrokkeld, een overduidelijk geval van betonrot (ofwel staalcorrosie). Naast scheuren in de hoeken van ramen en deuren, bleek ook dat het metselwerk

boven de openingen naar buiten gedrukt was. Op aangewezen plaatsen zijn toen bakstenen verwijderd om de achterliggende constructie bloot te leggen. Tegen het metselwerk was een stalen U-profiel gemonteerd dat ernstig roestvorming vertoonde, de aanwezige bladderroest was zo dik opgezwollen dat het metselwerk naar buiten gedrukt werd.

Deze verschijnselen komen regelmatig voor in vooroorlogse woningen. De ingemetselde stalen profielen waren in de meeste gevallen alleen bij de opleggingen met loodmenie of met koolteer behandeld. Een laag specie en het voorliggende metselwerk moesten voor de verdere bescherming zorgen. Zeventig jaar (zure regen en CO<sub>2</sub>, soms in aanwezigheid van chloriden, hebben de beschermende alkalische omgeving teniet gedaan, het staal van de betonwapening en van de profielen is gaan roesten. De tijd deed de rest van het sloopwerk.

Na het verwijderen van de gemetselde rollagen werden de profielen aan de voorzijde en zijkanten, de aangetaste delen, ontdaan van roest en voorzien van een beschermende, corrosiewerende afwerking. Op de plaats van de rollagen werden dikwandige, thermisch verzinkte, gevouwen staalprofielen aangebracht. Glaswolstroken zorgden dat contact tussen de oude en nieuwe profielen vermeden werd en dienden tevens om koudebruggen en condensvorming op de stalen latei te voorkomen.
