Op advies van PIT Beheer startten begin 2009 bij de VvE H. van Gijnweg te Dordrecht de werkzaamheden voor schilderwerk aan de achtergevels. Na een grondig voorbereidingstraject en nadat een geschikt schilders- en onderhoudsbedrijf was gevonden ging het project van start.

Een project belicht

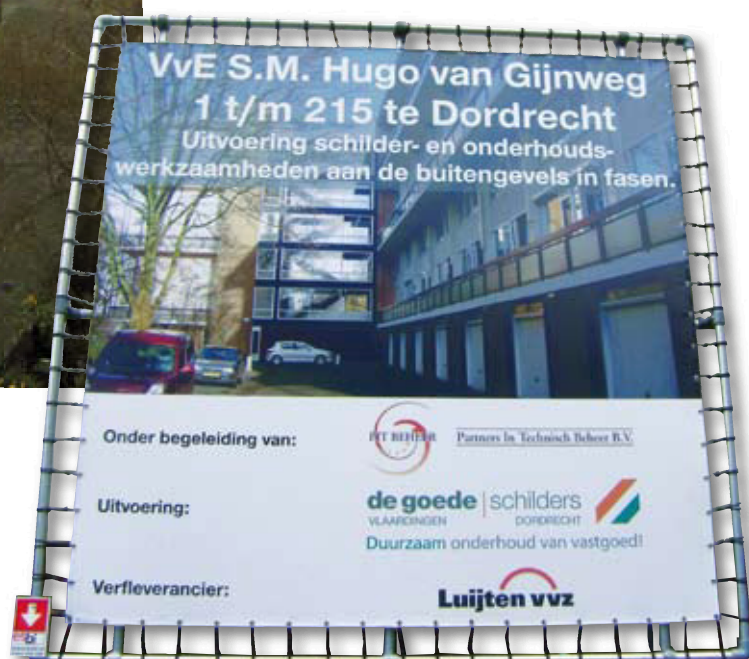
Het schilderwerk betrof voornamelijk houtwerk op de meest belaste gevels van het complex. Een paar jaar geleden waren ook schilderwerkzaamheden uitgevoerd, maar gezien de gevonden gebreken aan het houtwerk als openstaande verbindingen, defecte reparatieplekken, kale plekken bij de liggende delen en delaminering bij aftimmeringen, was het niet verantwoord om de werkzaamheden uit te stellen. Oude houtrotreparaties die niet voldoende tot het gezonde hout waren uitgefreesd, speelden in dit project een grote rol. Dit bewijst weer dat dergelijke houtreparaties (evenals bij beton) door een expert dienen te worden voorbereid en door een vakman te worden uitgevoerd.

Om het houtwerk te kunnen behandelen, dient het eerst gereinigd te worden. De liggende delen moeten kaal gemaakt worden en de loszittende verflagen moeten verwijderd worden. Daarna wordt visueel waarneembaar hoeveel houtrot aanwezig is. Bij dit project was dit vrij omvangrijk.

Met name de oude reparaties waren alweer aan vervanging toe, omdat het hout destijds onvoldoende tot in het gezonde hout was uitgefreesd. Het vervelende is dat dit gebrek zich moeilijk laat zien aan de buitenzijde van bestaand schilderwerk.

- Epoxy reparatie: het herstellen van aangetast hout. Deze toepassing vindt plaats bij kleinere reparaties.
 - Verflagen rondom aangetast hout geheel verwijderen tot kale hout;
 - Aangetast hout met behulp van een beitel verwijderen en daarna frezen tot ver in het gezonde hout;
 - Voor aanvang van de reparatie het vochtgehalte van het hout meten (houtvochtmeter), dit mag niet hoger zijn dan circa 18%;
 - Contactvlakken behandelen met een impregneermiddel;
 - Het epoxy vulmiddel aanbrengen en luchtinclusie voorkomen (eventueel kleine oneffenheden egaliseren);

- Na uitharding moduleren middels schuren zodat een mat vlak oppervlak ontstaat.
- Deelvervanging: nodig wanneer de houtrot zich over het grootste deel van de dorpel/stijl heeft verspreid. Deze toepassing vindt plaats bij grote reparaties.

- Aangetast hout tot ver in het gezonde hout naast de aantasting uitzagen;
 - Verflagen rondom aangetast hout geheel verwijderen tot het kale hout;
 - Voor aanvang van de reparatie het vochtgehalte van het hout meten (houtvochtmeter), dat mag niet hoger zijn dan circa 18%;
