Nieuwe noodtrap

De bestaande betonnen noodtrap bij een VvE in Rotterdam was aan vervanging toe. Vluchten via deze route zou gevaar opleveren daar de trap zeer verouderd was. De VvE wenste een nieuwe vluchtrap conform de veiligheids-/gebruikseisen van het Bouwbesluit. Om dit te realiseren besloten we de complete vluchtrap te verwijderen en een nieuwe te ontwerpen / plaatsen.

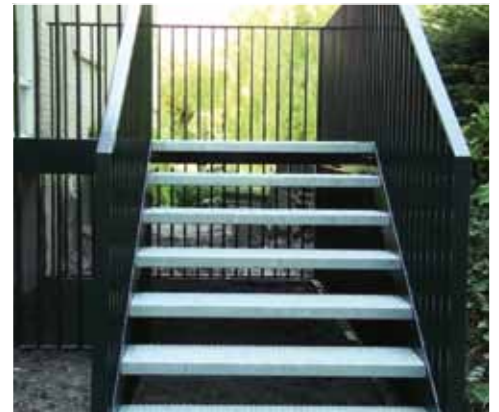
Vanuit de wapeningstekeningen van het gemeente-archief constateerde wij dat de wapening rondom in de betonnen vluchtrap was geplaatst. Helaas was dit in de praktijk deels het geval, want na het slopen van de bovenste vloer en trede bleek de bestaande

onderliggende wapening niet in gebruik en netjes weggebogen in een stekkenbak. Deze wapening had het beton van de kelderwand en het beton van de traprede onderling moeten verbinden.

Het resultaat was dat de trap tot aan de funderingsbalk los van de betonnen kelderwand van het complex is geplaatst. Om deze betonnen kelderwand weer te voorzien van een buiten spouwblad hebben wij een stalen geveldrager t.h.v. de funderingsbalk geplaatst waar vervolgens weer het buitenblad inclusief isolatie opgemetseld werd. Tot slot is een bitumineuze dakbedekking op het buitenblad aangebracht omdat er weer grond terug geplaatst zou worden. De opvulling van het bestaande gat binnen de funderingsbalk zal gebeuren met klein puin, aarde met daartussen worteldoek.
