Renovatie riolering woongebouw Eksterlaan II in Vlaardingen

Het inmiddels 46 jaar oude woongebouw VvE Eksterlaan 130 /m 388 in Vlaardingen bestaat uit 130 woningen, bestaande uit zowel huurders als individuele eigenaren. De flat heeft 13 woonverdiepingen met 10 woonkolommen. Op de begane grond bevinden zich de individuele bergingen met de technische ruimten.

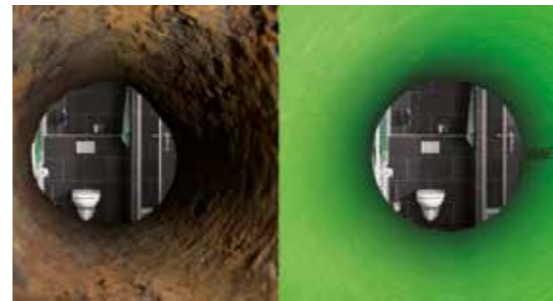
(links) Standleiding oud (rechts) Standleiding nieuw

Diversen firma's, waaronder de firma House-Liner BV, hebben een aanbieding gemaakt voor het renoveren van de standleidingen middels een 'kunsthars kousstechniek' in plaats van een coating-techniek. De keuze hiervoor is gebaseerd op basis van de toestand van de oude leidingen. In de bestaande standleidingen waren dermate veel slechte plekken aanwezig, dat met zekerheid gesteld kon worden, dat tijdens het reinigen van deze leidingen er gaten zouden ontstaan. Door toepassing van de 'kunsthars kousstechniek' wordt een statisch zelfdragende leiding gecreëerd, die dergelijke gaten direct overbrugt. Hiervoor hoeven er geen extra werkzaamheden vooraf uitgevoerd te worden.

Als eerste worden de standleidingen gereinigd. Tijdens deze werkzaamheden konden de bewoners normaal gebruik maken van toilet, keuken en badkamer. Aan de onderzijde wordt de leiding losgekoppeld om de vervuiling en loskomende roestschilfers op te vangen. Dit wordt apart afgevoerd. Na de reiniging volgt een extra camera-inspectie om de inlaten in te meten. De house-liner® is een naadloos gebreide liner die geen stiknaad heeft en dermate flexibel is dat deze, bij het inbrengen in de leiding, alle contouren van de bestaande leiding volgt. Hierdoor sluit deze perfect aan en wordt plooi-vorming voorkomen. Deze house-liner® wordt onder vacuüm geïmpregneerd met een hoogwaardige epoxy-hars. Door toepassing van deze vacuüm techniek wordt gegarandeerd dat iedere vezel van de liner doordrenkt wordt met de epoxy-hars. Aansluitend wordt de liner door een wals gehaald waardoor, over de gehele lengte van de liner, een gelijkmatige wanddikte wordt gerealiseerd. Daarna kan de gebreide liner naar het dak toe worden gebracht.

Bij het invoerpunt (in dit geval de ontluuchtingsopening) op het dak is een inbrengmechanisme geplaatst. Met dit mechanisme wordt de house-liner®, door luchtdruk, binnenste buiten in de leiding afgerold. De epoxyhars wordt hierdoor tegen de binnenzijde van de leiding gedrukt en verlijmd hiermee. De house-liner® komt uit in de berging.

Nadat de liner is aangebracht wordt heeft deze tijd nodig om uit te harden. Dit kan door de twee componenten epoxy-hars kous (door omgevingstemperatuur) op tijd uit te laten harden. Het is mogelijk om, door toevoeging van stoom, het uithardingsproces te versnellen. Bij de Eksterlaan is ervoor gekozen de house-liner® op tijd uit te laten harden. Na uitharding worden, met behulp van een robotcutter, de aansluitingen vanuit de standleiding open gefreesd. Met deze techniek is de VvE verzekerd dat de leidingen weer minimaal 50 jaar meegaan.

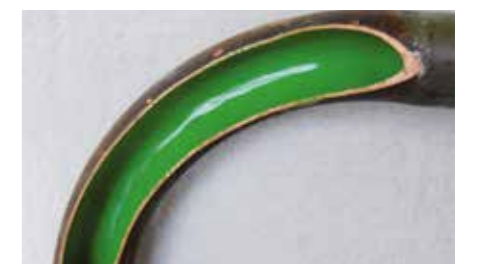
Opengesneden, behandelde afvoerleiding.

Daarna zijn deze afvoerleidingen vanuit de woning gereinigd en geïnspecteerd. Aansluitend is middels de Spray-liner® techniek een waterdichte verlijmende epoxylaag aan de binnenzijde van de afvoerleiding gebracht. Hiervoor wordt, vanuit de aansluiting richting de standleiding, een spray-kop ingebracht en deze wordt daarna geautomatiseerd terug getrokken. Hierbij wordt een gelijkmatige epoxy-laag in de leiding aangebracht. De toegepaste epoxyhars bevat geen styreen en verlijmd met de aangebrachte house-liner®. Hierna zijn de sanitaire toestellen weer aangesloten. De hars heeft een droogtijd van ca. 4 uur. Daarna kan de afvoerleiding weer gebruikt worden.
