Radiatoren vervangen

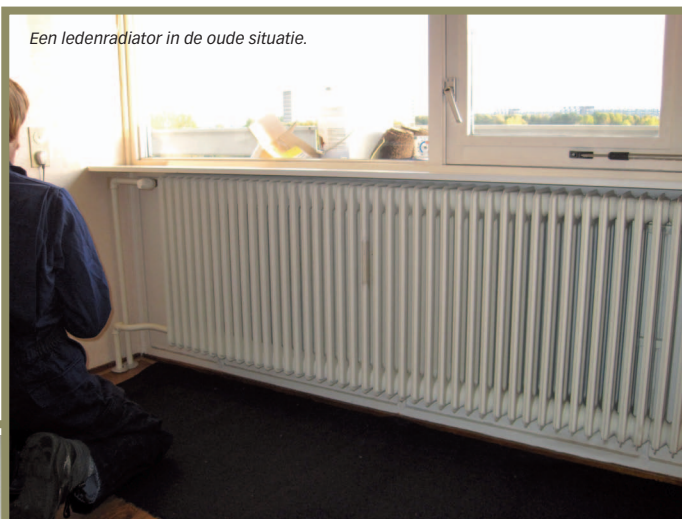
De meldingen bestonden voornamelijk uit het niet meer functioneren van de radiatorknoppen en het roestig worden van de radiatoren. Tevens zijn de radiatoren door de jaren heen dichtgeslibd. De radiatoren zijn dusdanig verouderd dat de gemelde gebreken niet vreemd zijn. Deze kleine reparaties werden een steeds groter wordende kostenpost binnen de drie VvE's.

Een ledenradiator in de oude situatie.

PIT Beheer adviseerde de VvE's dan ook de radiatoren inclusief radiatorknoppen te vervangen. Nadat de Algemene Ledenvergadering had besloten deze werkzaamheden uit te voeren, is PIT Beheer gestart met de voorbereiding van het project.
